Merkblatt: Becherlinge – Ascomycetes – Schlauchpilze

Becherlinge, auch Fleischbecherlinge oder Scheibenpilze und andere Becherlinge

(z. B. *Peziza repanda*, *P. cerea*, *P. varia*, *P. badia* oder *P. micropus*)

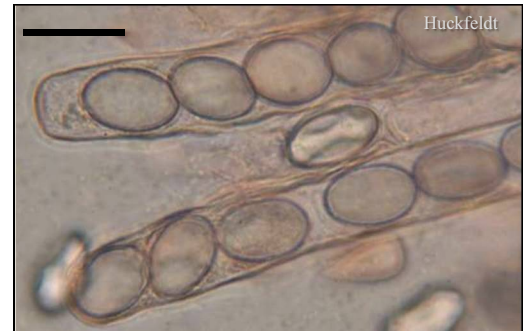
Abb. 1: Asci (Schläuche) eines Becherlings (*P. cerea*) mit großen, reifenden Sporen; Maßstab ca. 20 µm.

Fruchtkörper können anhand der Asci (Schläuche) und den darin reifenden Sporen bestimmt werden (Abb. 1). Die Sporen sind durchsichtig, oval, dünnwandig und 9-14 x 15-25 µm groß (BREITENBACH / KRÄNZLIN 1984). Die Mycelien sind selten, oft strangähnlich, weiß, mit einem seidigen Glanz und die Oberfläche ist vergleichbar einer Oblate (Abb. 2, 4-5). Mauerwerk wird zur Bildung von Fruchtkörpern bewachsen; Mauerwerks-Durchwüchse sind bisher nicht bekannt.

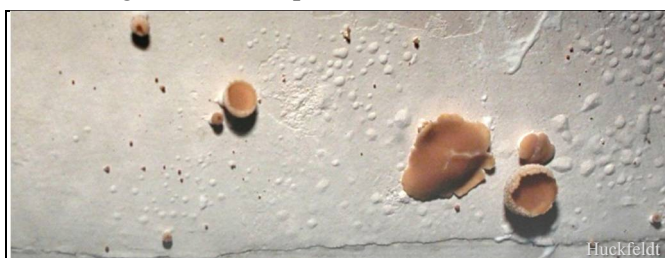
Abb. 2: Fruchtkörper (bis 6 cm Ø) eines Wachs-Becherlings (*P. cerea*) an einer Wohnzimmerdecke, Zwischendecke mit Porenschwamm-Schaden.

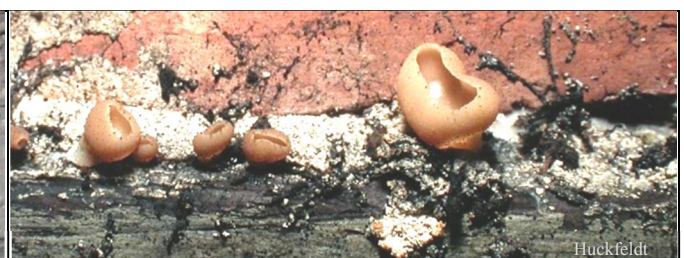
Abb. 3: Fruchtkörper eines Becherlings oberhalb eines Fachwerk-Riegels, Braunfäule-Schaden durch Kellerschwamm (*Coniophora* sp.) in der Nähe.

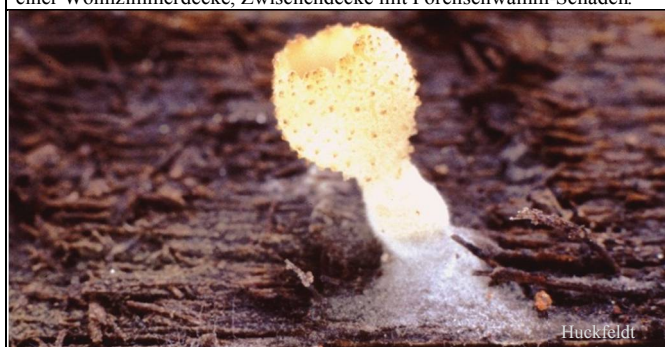
Abb. 4: Pokalförmiges, gelbliches Fruchtkörper-Primordium mit dünnem Mycel – entnommen aus einer feuchten Zwischendecke.

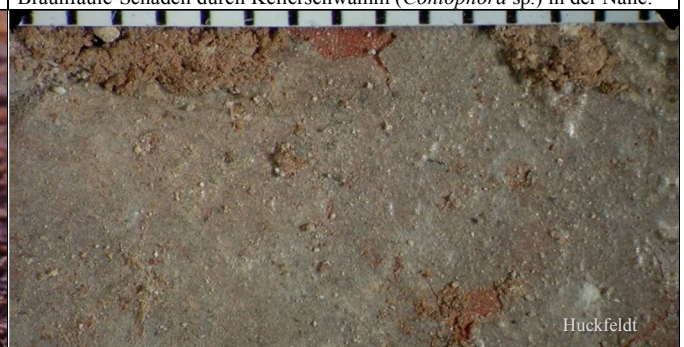
Abb. 5: Dünnes weißes, durchscheinendes Mycel eines Becherlings an feuchtem Mauerwerk; Maßstab mit Millimeterskala (oben).

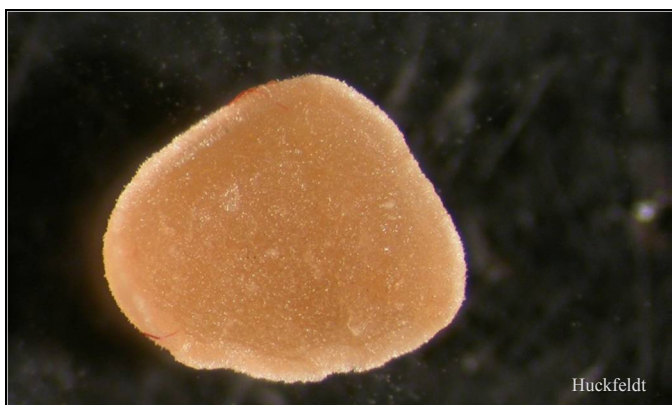
Abb. 6: Drei Millimeter großer, junger Fruchtkörper von *Peziza varia*.

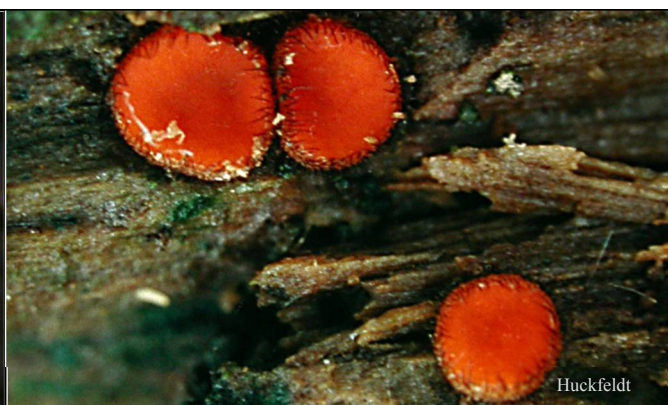
Abb. 7: Fruchtkörper des Holz-Schildborstlings (*Scutellinia scutellata*).

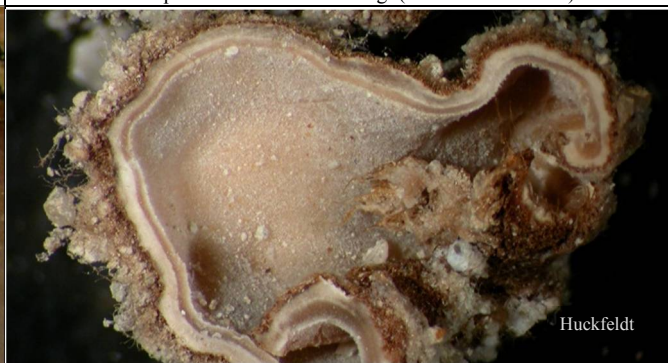
Abb. 9: Aufgeschnittener Fruchtkörper des Sandborstlings (*Geopora arenicola*) aus einer Garagen-Wand aus Sandstein.
