## Merkblatt: Gesundheitsgefahren durch Pilze (mit Sanierungshinweisen)

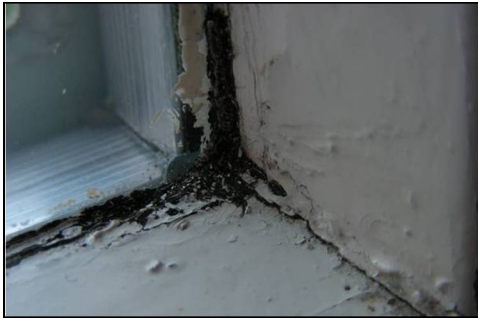
Abb. 1: Kleine Fruchtkörper von Bläue- und Schimmelpilzen an einem Fenster (Glasanschluss). Die Sporen quellen bei Befeuchtung aus offenen Fugen (aus HUCKFELDT 2008).

Da die Gebäudeschäden oft unscheinbar sind, werden die Expositionsquellen leicht übersehen (Abb. 1). Bei entsprechend veranlagten Personen reicht ein verblauter Glasanschluss (Abb. 2), um eine allergische Reaktion auszulösen. Durch tägliches Abwischen des feuchten Belages kann die Belastung vermindert werden, bis eine Reparatur erfolgt. Die luftgetragenen Sporenmaxima von Bläuepilzen erreichen im März/April und Oktober/November ihre Höhepunkte (BAVENDAMM 1974). Als krankheitsregend bei geschwächten Menschen sind bekannt: z. B. *Aureobasidium pullulans* (u. a. bei AIDS), *Cladosporium sphaerospermum* (u. a. bei Hautverletzungen), *Rhinocladiella atrovirens* (u. a. Befall des zentralen Nervensystems), *Hormonema dematioides* und *Alternaria alternata* (u. a. bei Immunsuppression) – (DE HOOG et al. 2000). Diese Personengruppen sollten daher in ihrer Wohnraum-Luft Bläuepilze oder Bläuepilz-Teile grundsätzlich vermeiden.

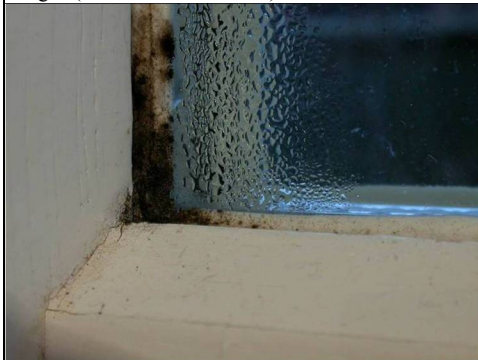
Abb. 2: Schimmelpilzbefall an der Dichtungsmasse; Kondensat-Tropfen an der Scheibe im Anschluss zum Rahmen weisen auf eine oft erhöhte Feuchte hin.

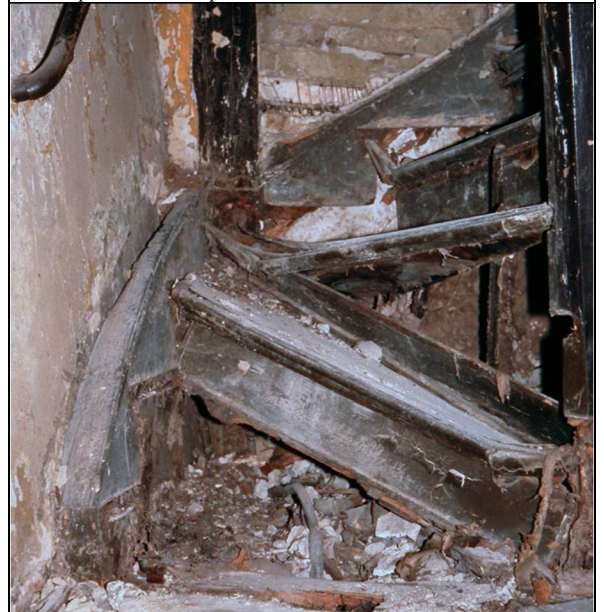
Abb. 4: Treppeneinbruch durch einen Hausschwamm-Befall.

1. Gefährdung durch die Beeinträchtigung der statischen Konstruktion – Einsturz (Abb. 4); 2. Gefährdung, die von dem Mycel der holzerstörenden Pilze ausgeht – mögliche Allergien und 3. Gefährdung durch sekundär entstehende Schimmelpilze (siehe oben).

Zu 1.: Die Gefahr, die durch einstürzende Wände und Decken hervorgerufen wird, ist jedem einsichtig (Abb. 4). Deshalb sind Gebäudegutachter bei akuter Gefahr berechtigt, Gebäude oder Gebäudeteile polizeilich sperren zu lassen. Im Einzelfall kann das sehr unangenehm für Betroffene sein, wenn sie die folgenden Nächte unerwartet im Hotel verbringen müssen. Derartige Maßnahmen müssen jedoch nur selten ergriffen werden. Allerdings müssen für eine Sanierung meist Gebäude oder Gebäudeteile geräumt werden.
